# **El Terremoto de Venezuela**

## **Doblete $M_W = 7.2 - 7.5$ de 2026**

**G. Rodolfo Saragoni**  
**Profesor Emérito**  
**Universidad de Chile**

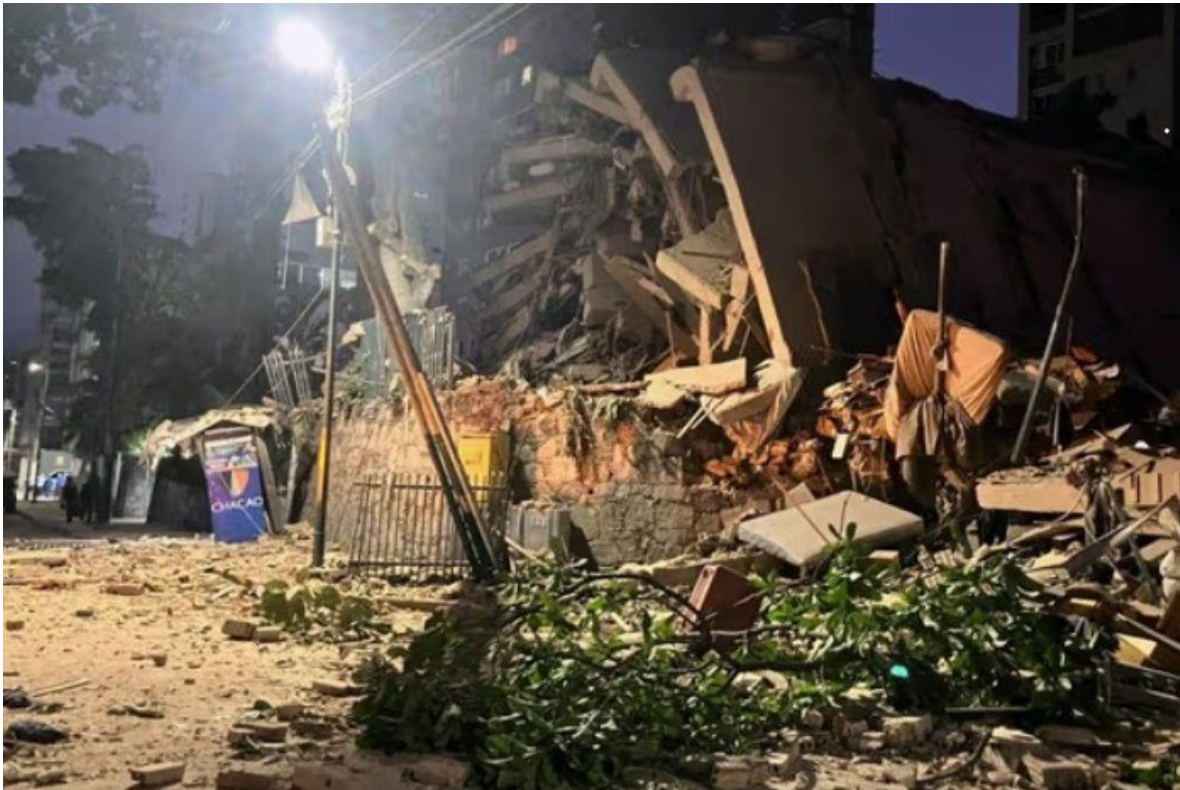
En el terremoto se aprecia el colapso de panqueque de numerosos edificios de hormigón armado como muestra la Fig. 4. Este colapso consiste en el colapso de una losa sobre otra.

*Fig.4. Falla de colapso de panqueque de edificios, característico de este terremoto.*

Esta falla cuestiona si las losas planas pueden reemplazar a las vigas, debido a las numerosas fallas observadas en terremotos recientes. Parece conveniente que la comunidad de especialistas revise críticamente esta política.

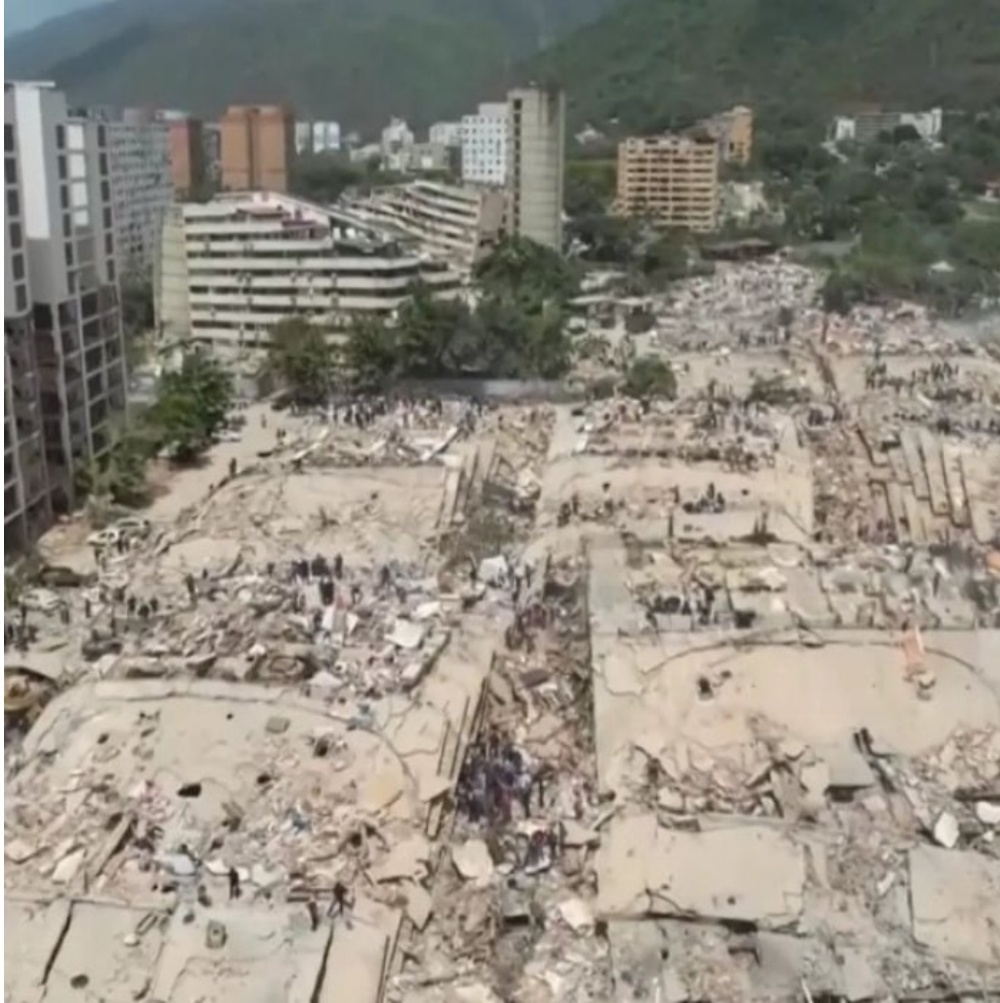
Los numerosos colapsos de edificios como muestra la Fig. 5, son asignados por la comisión oficial del gobierno venezolano a que el 2° evento  $M_W = 7.5$  superó las recomendaciones de la norma COVENIN 1756:2001-1.

*Fig.5. Colapsos estructurales observados durante el segundo evento sísmico  $M_W = 7.5$ .*
